دراسة التأثيرات البشرية المتلفة لبعض الآثار الإسلامية وطرق صيانتها بمدينة القاهرة القديمة

تطبيقا على أحد المبانى الأثرية الإسلامية المختارة بمدينة القاهرة القديمة

بحث لنيل درجة الماجستير فى ترميم وصيانة الآثار

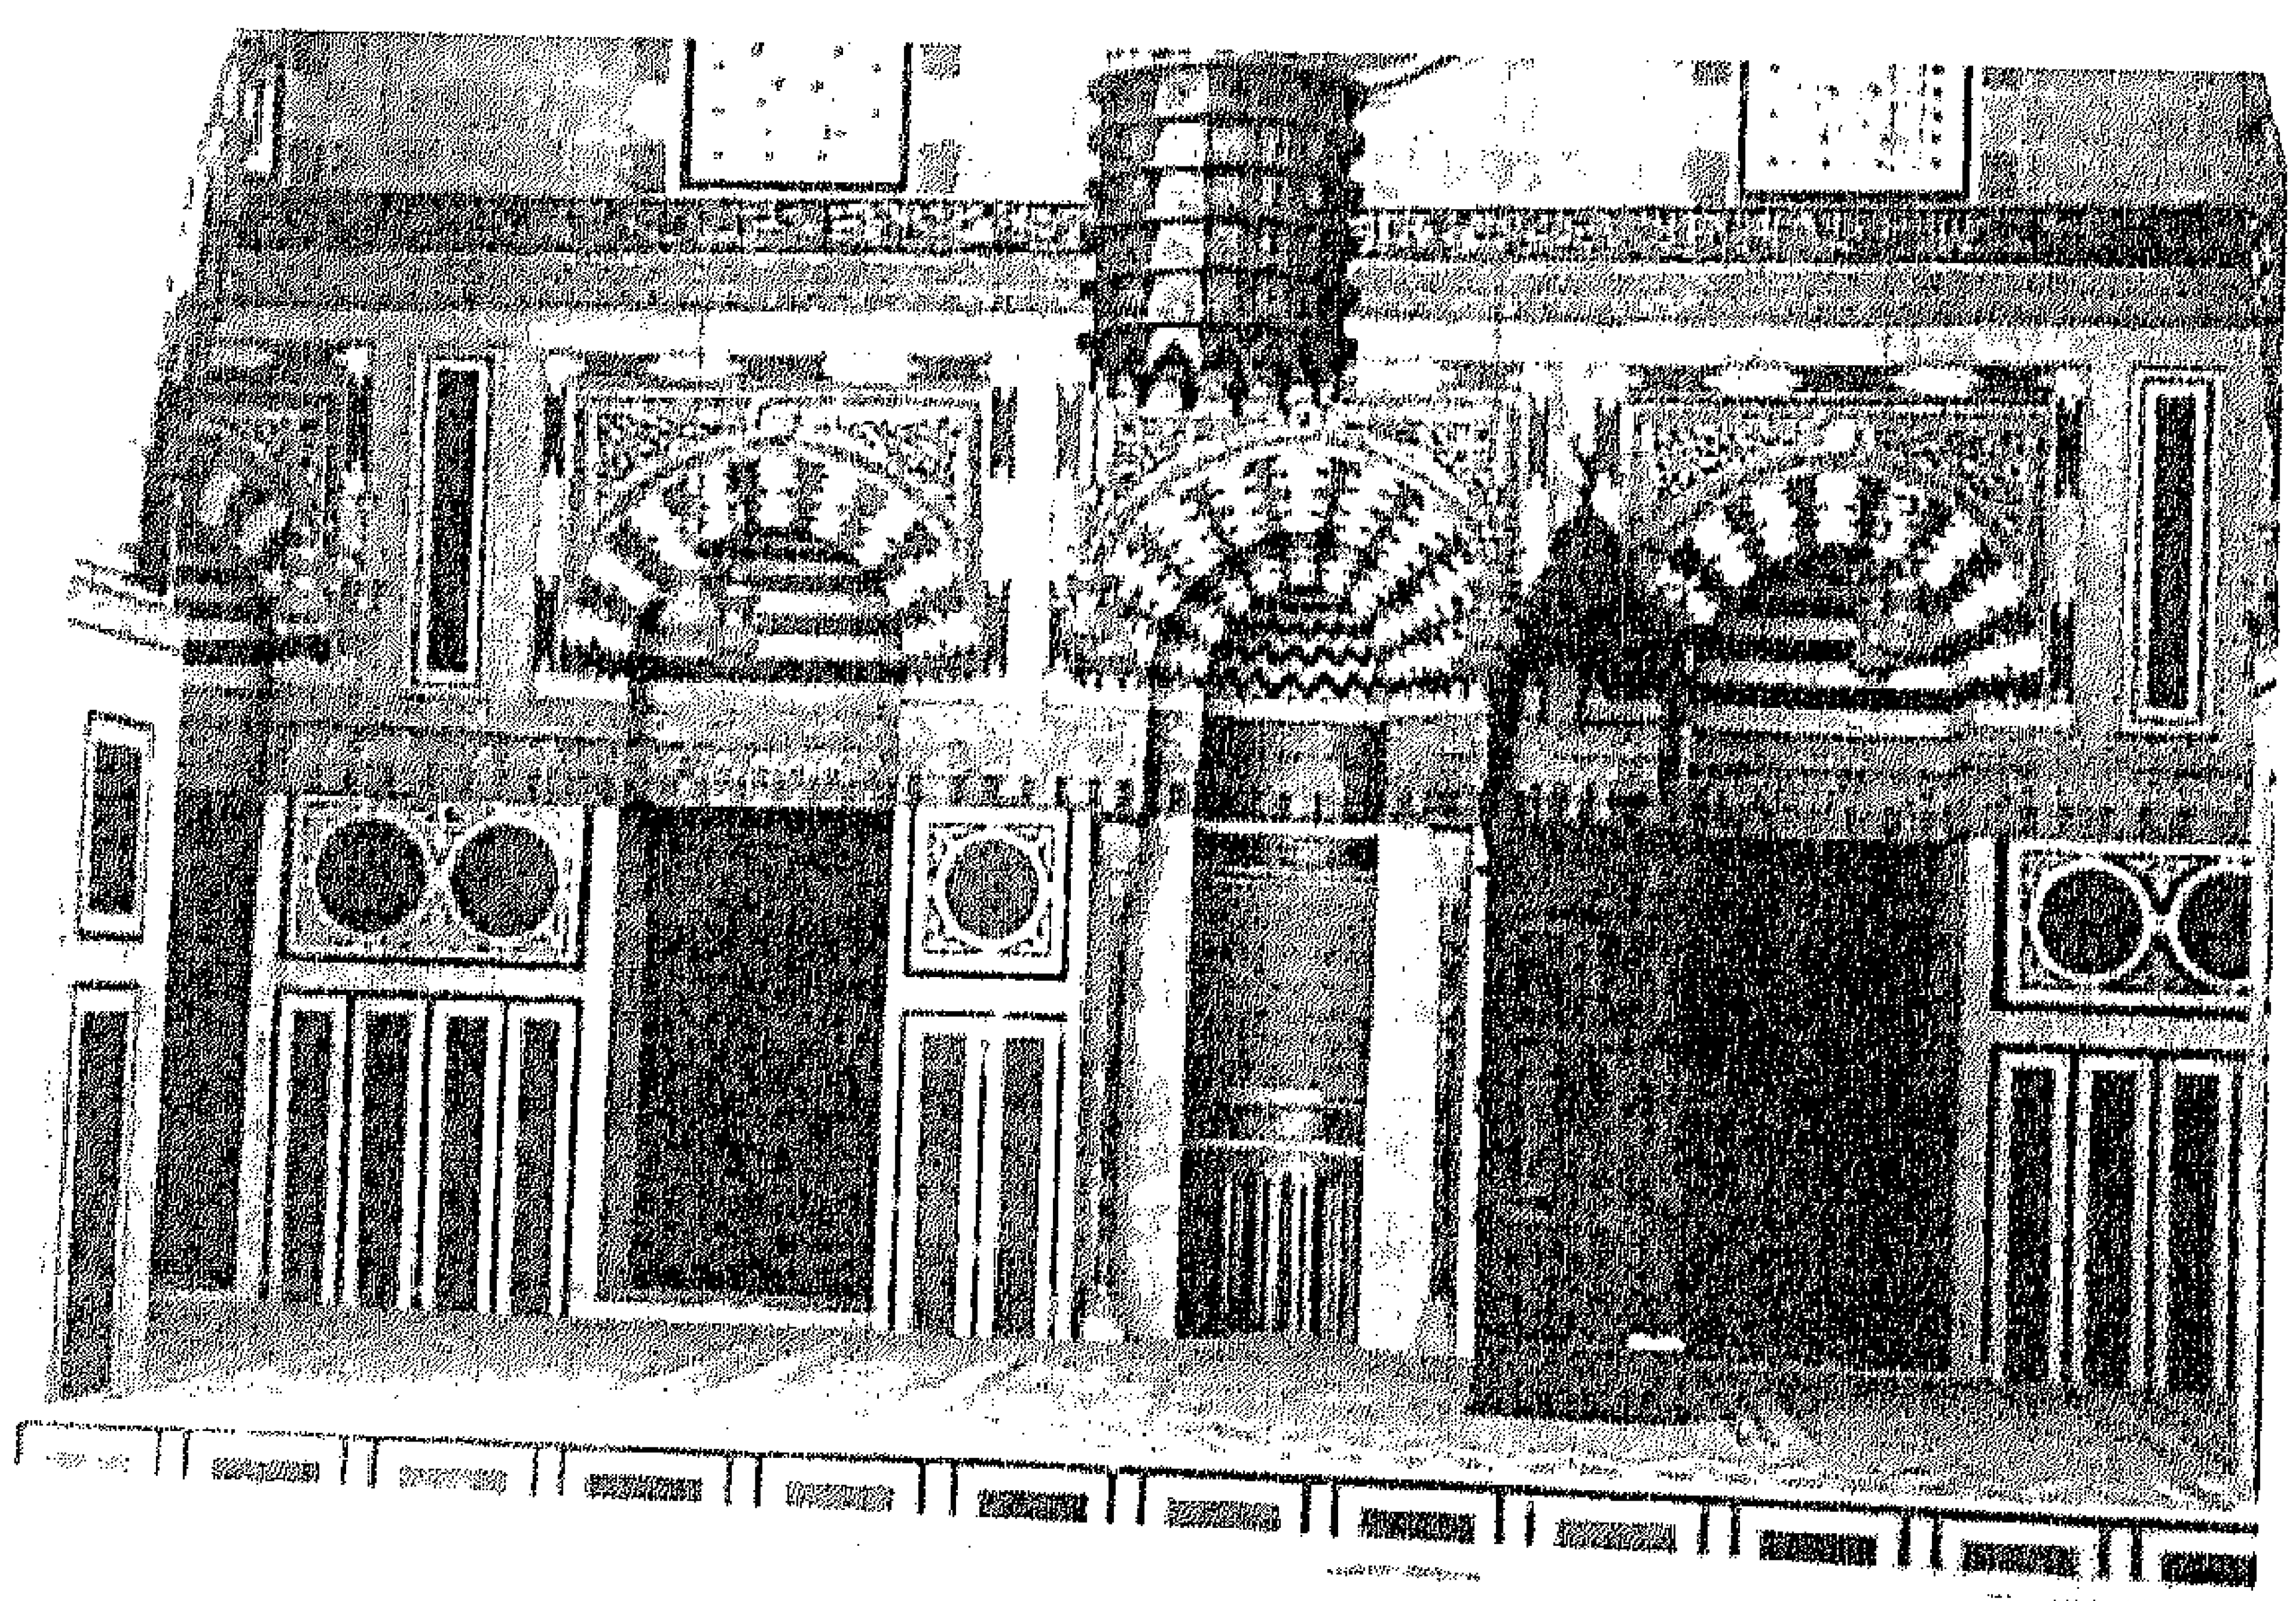
صورة رقم (٥٠) توضح حالة جدار إيوان القبلة قبل إجراء عمليات الترميم
مسجد جمال الدين الأستادار

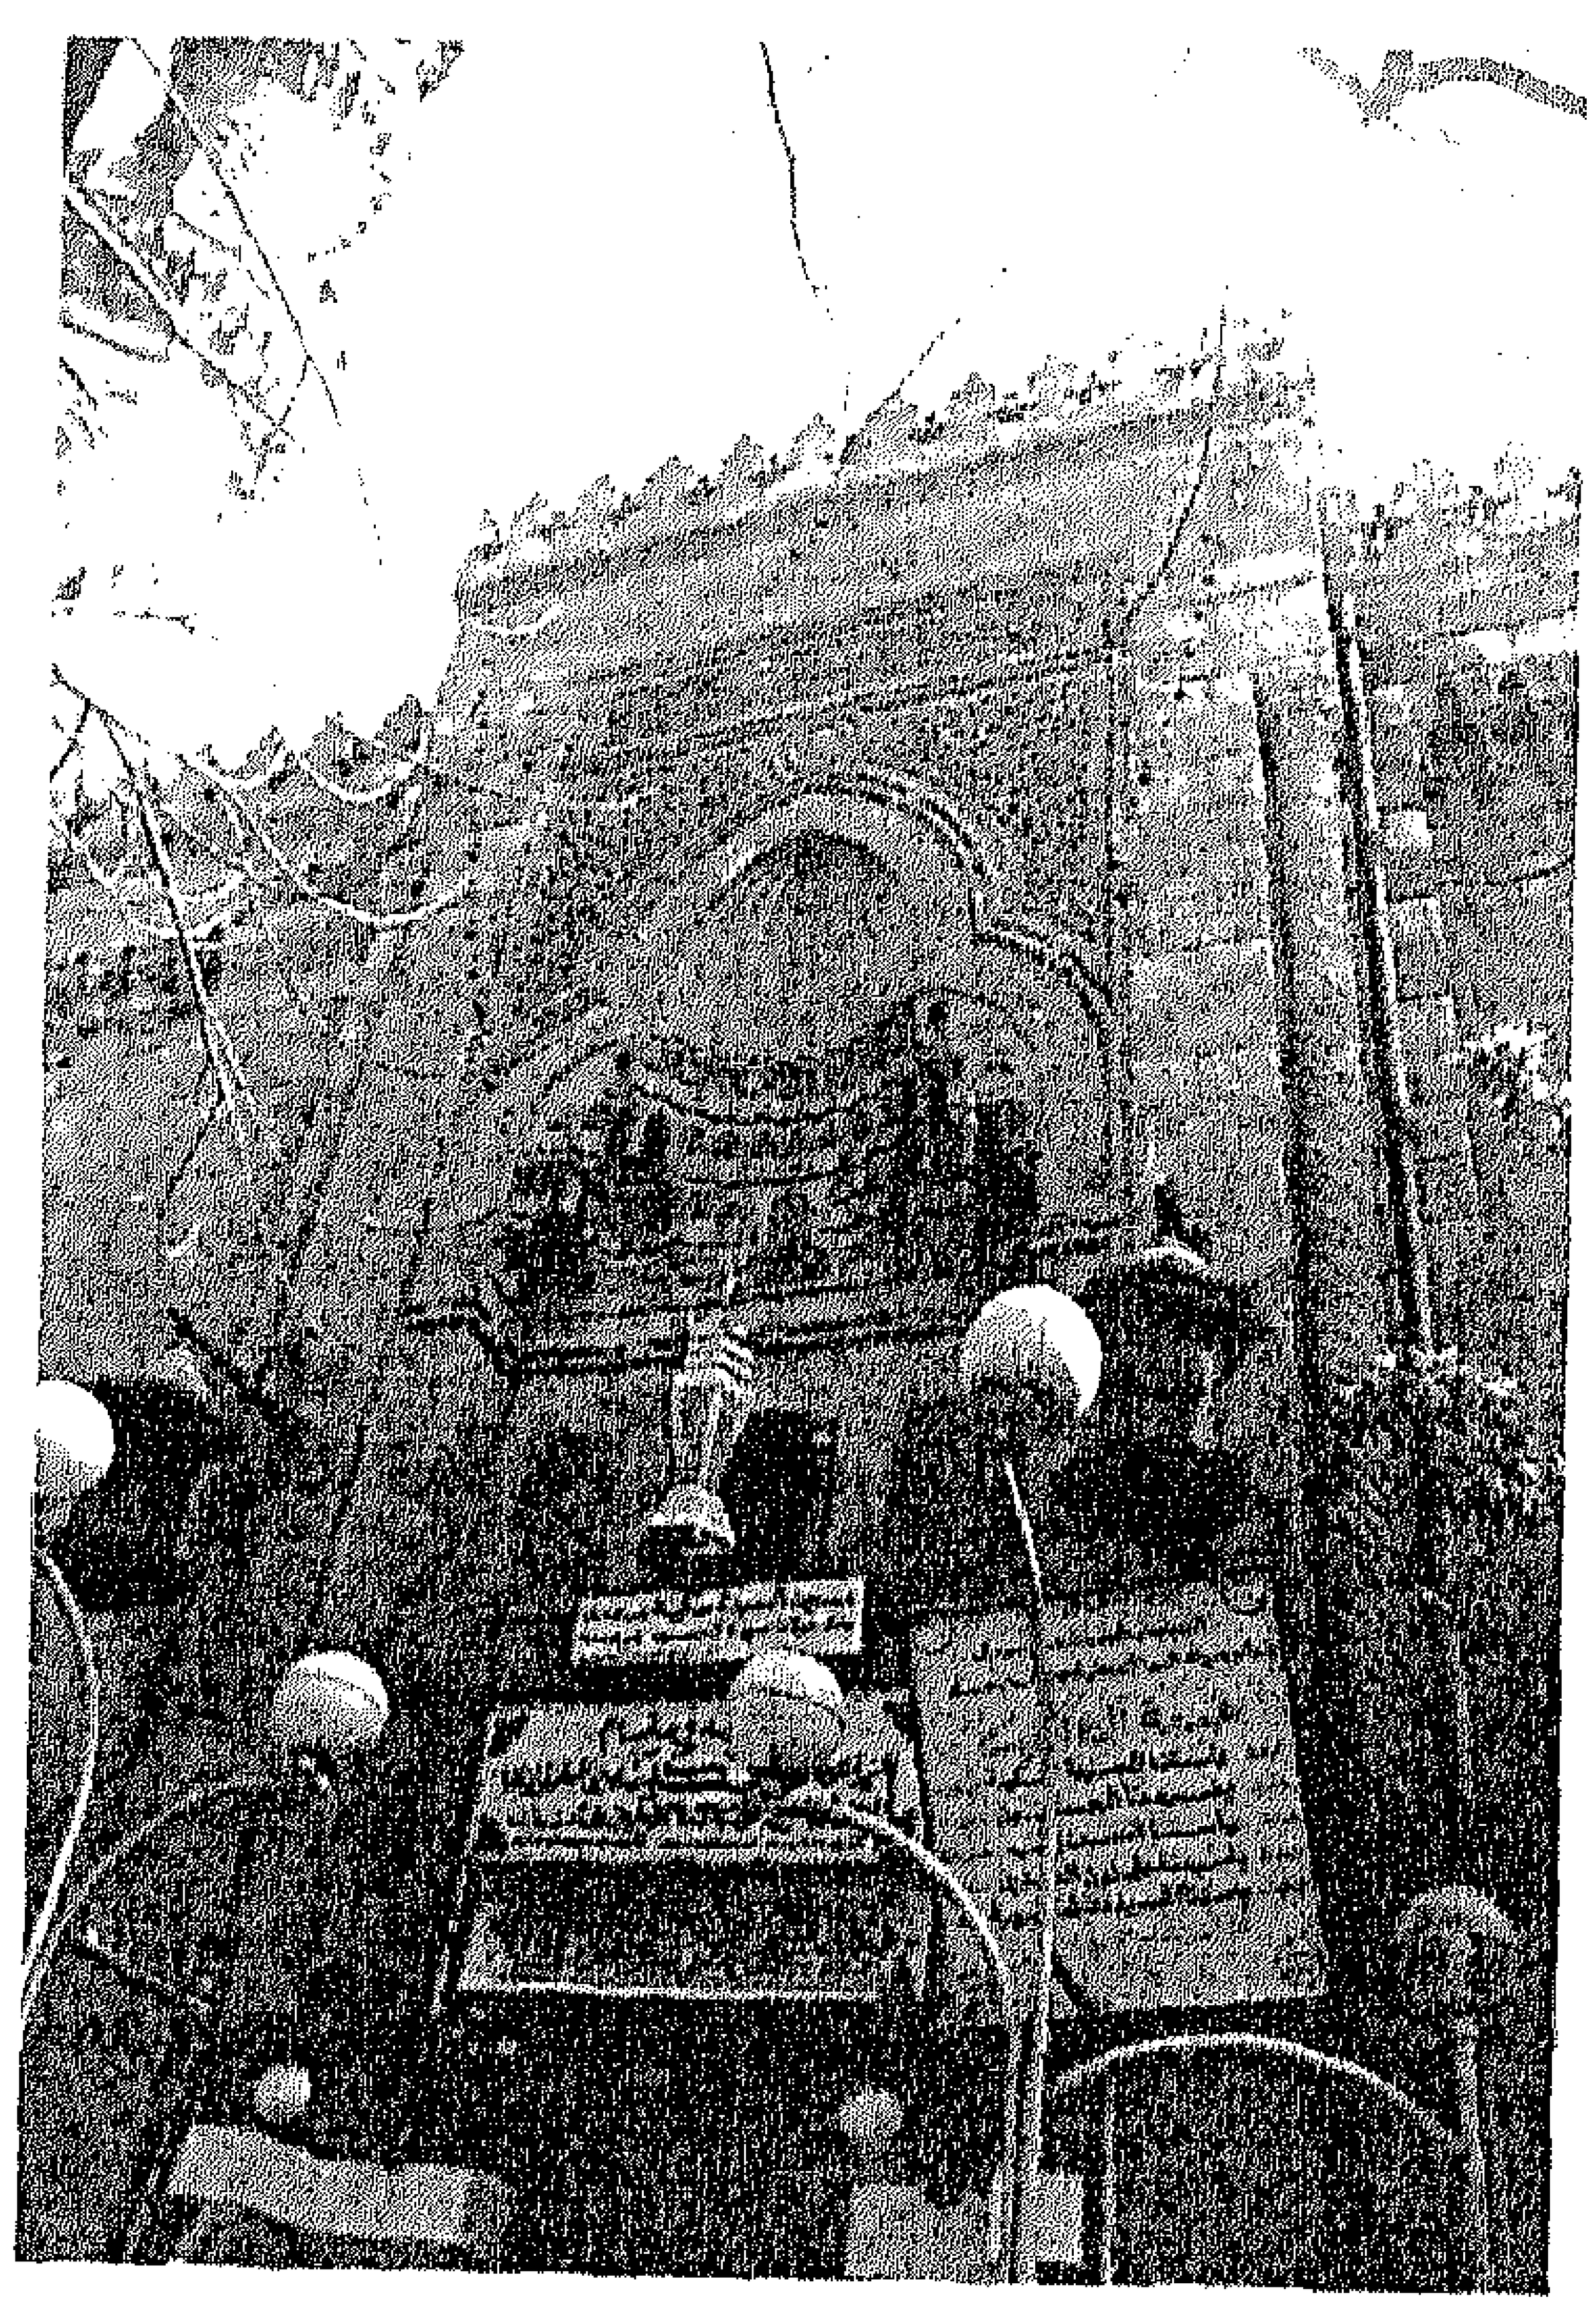
صورة رقم (٥٢) توضح مأذنة حجرية لمسجد السيدة سكينة
- غير مسجلة

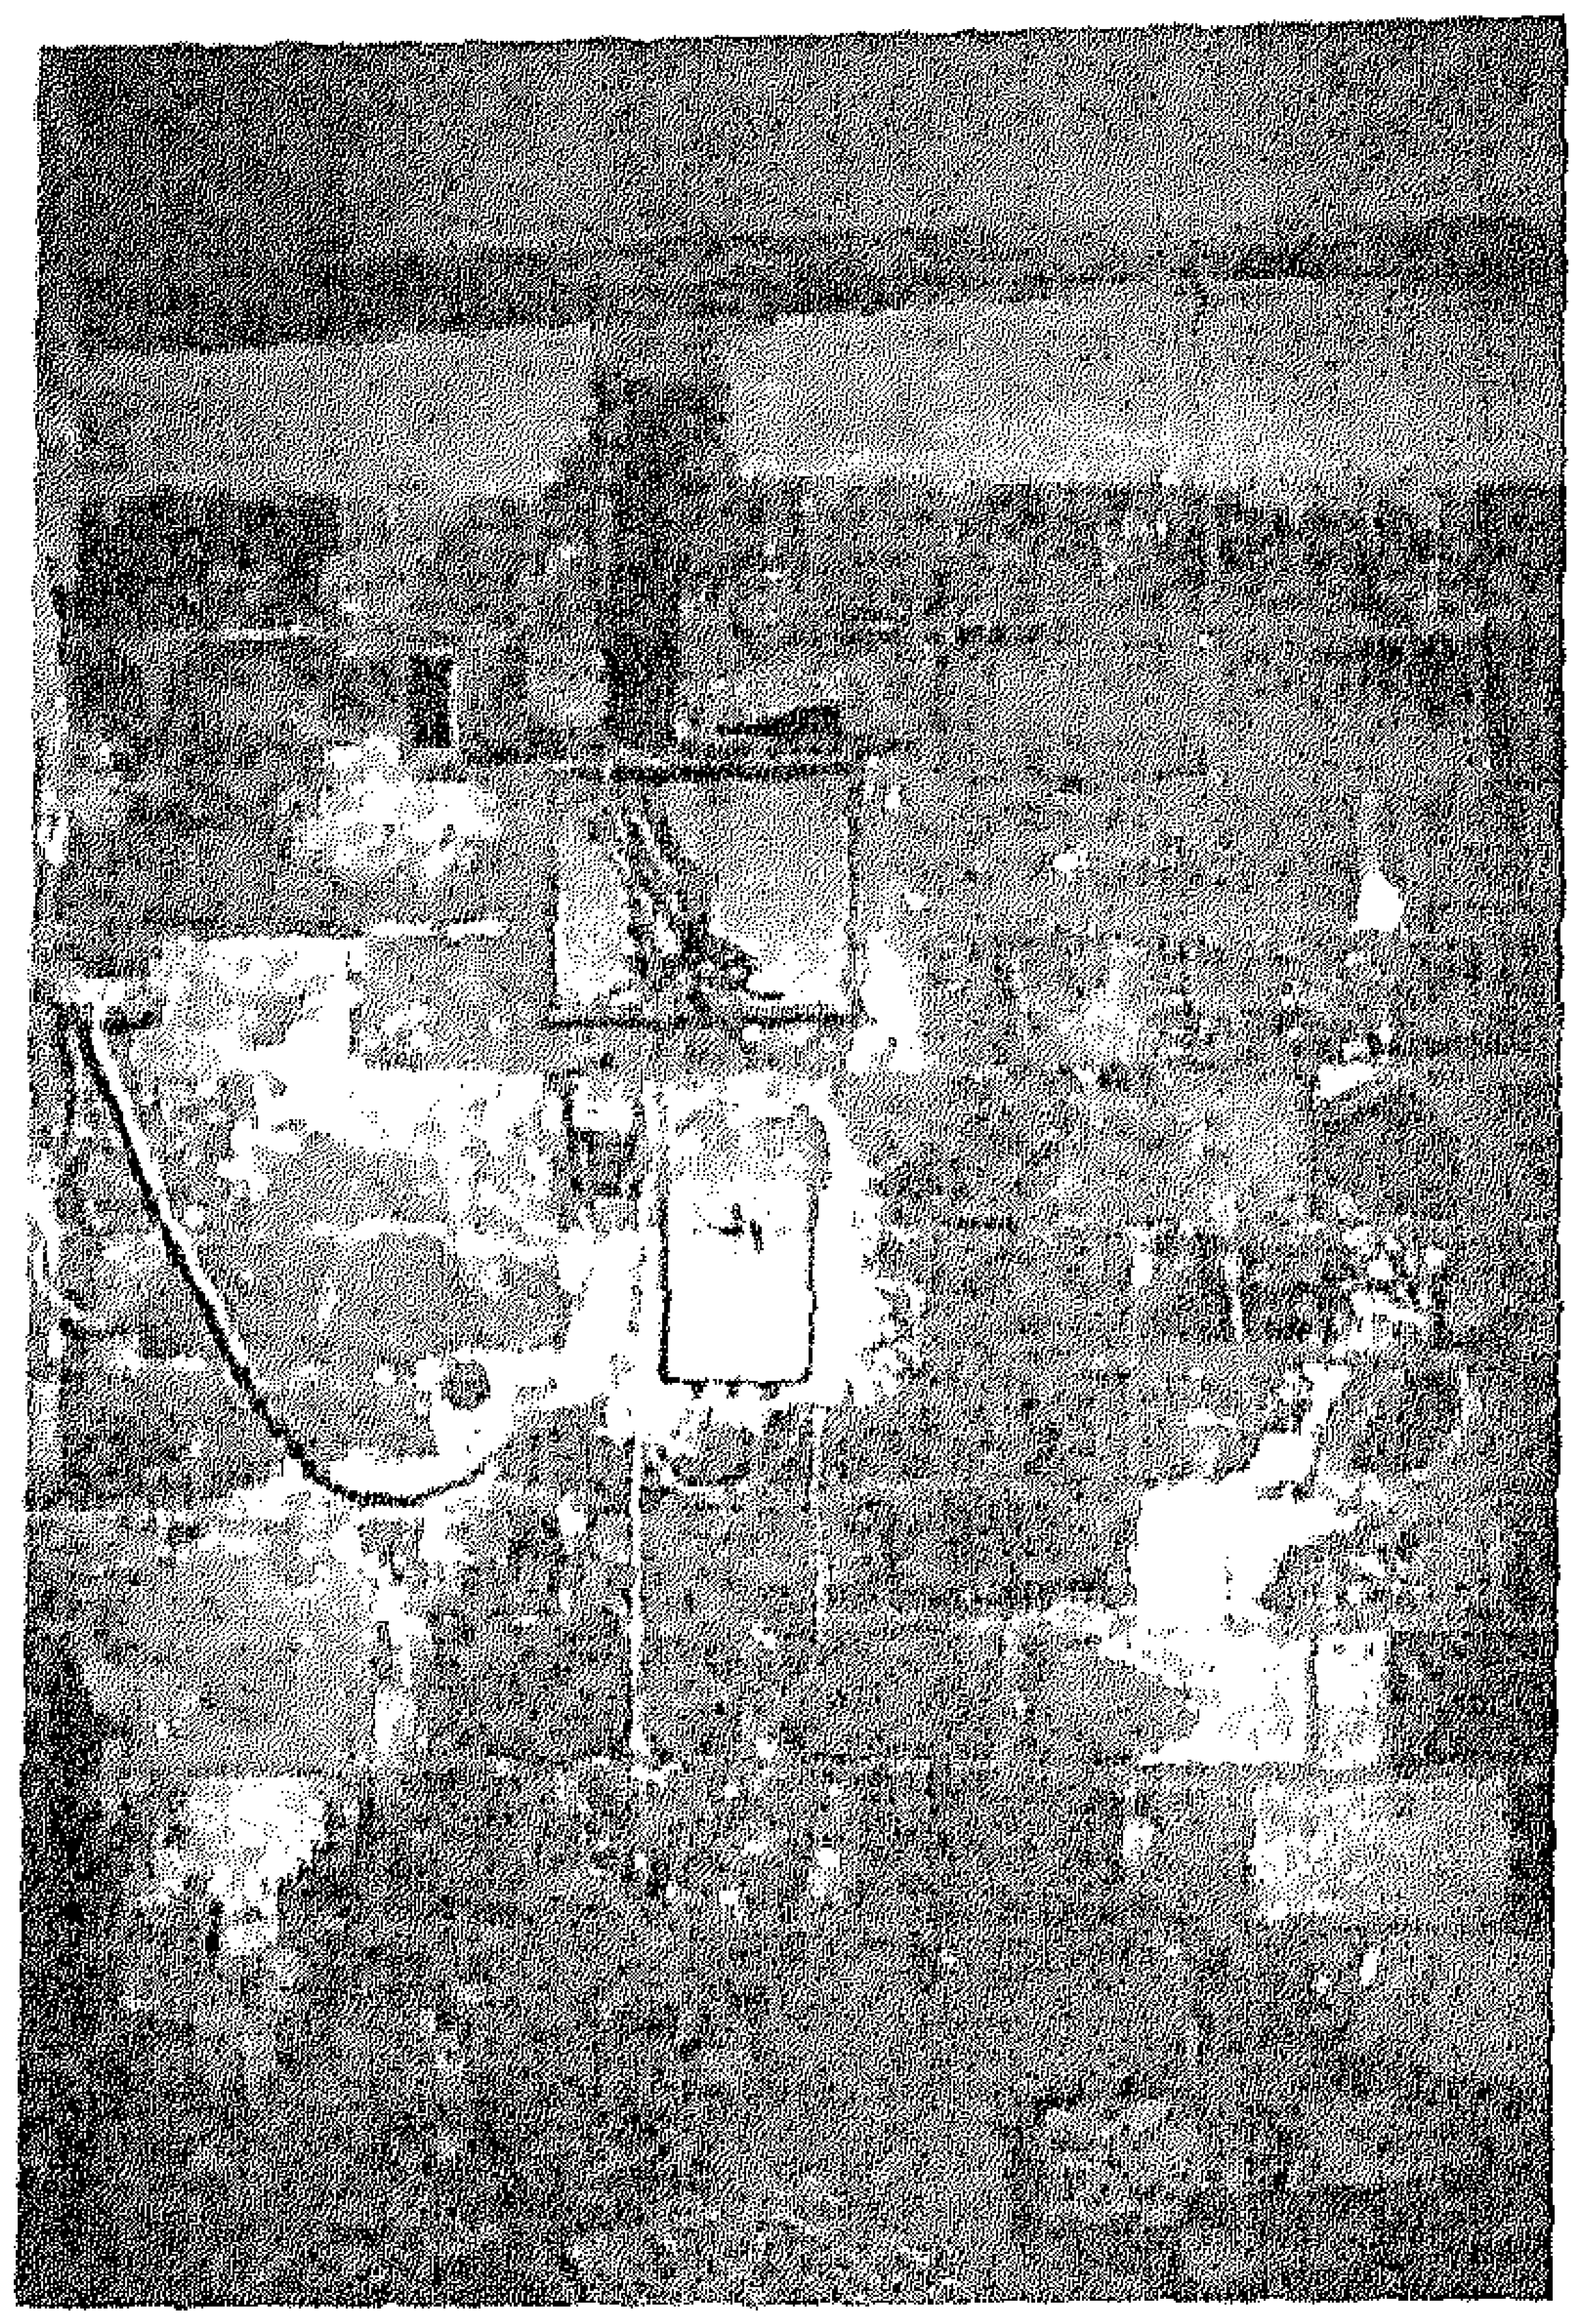
صورة رقم (٥٩) توضح بقايا وأطلال سراى المسافرخانة

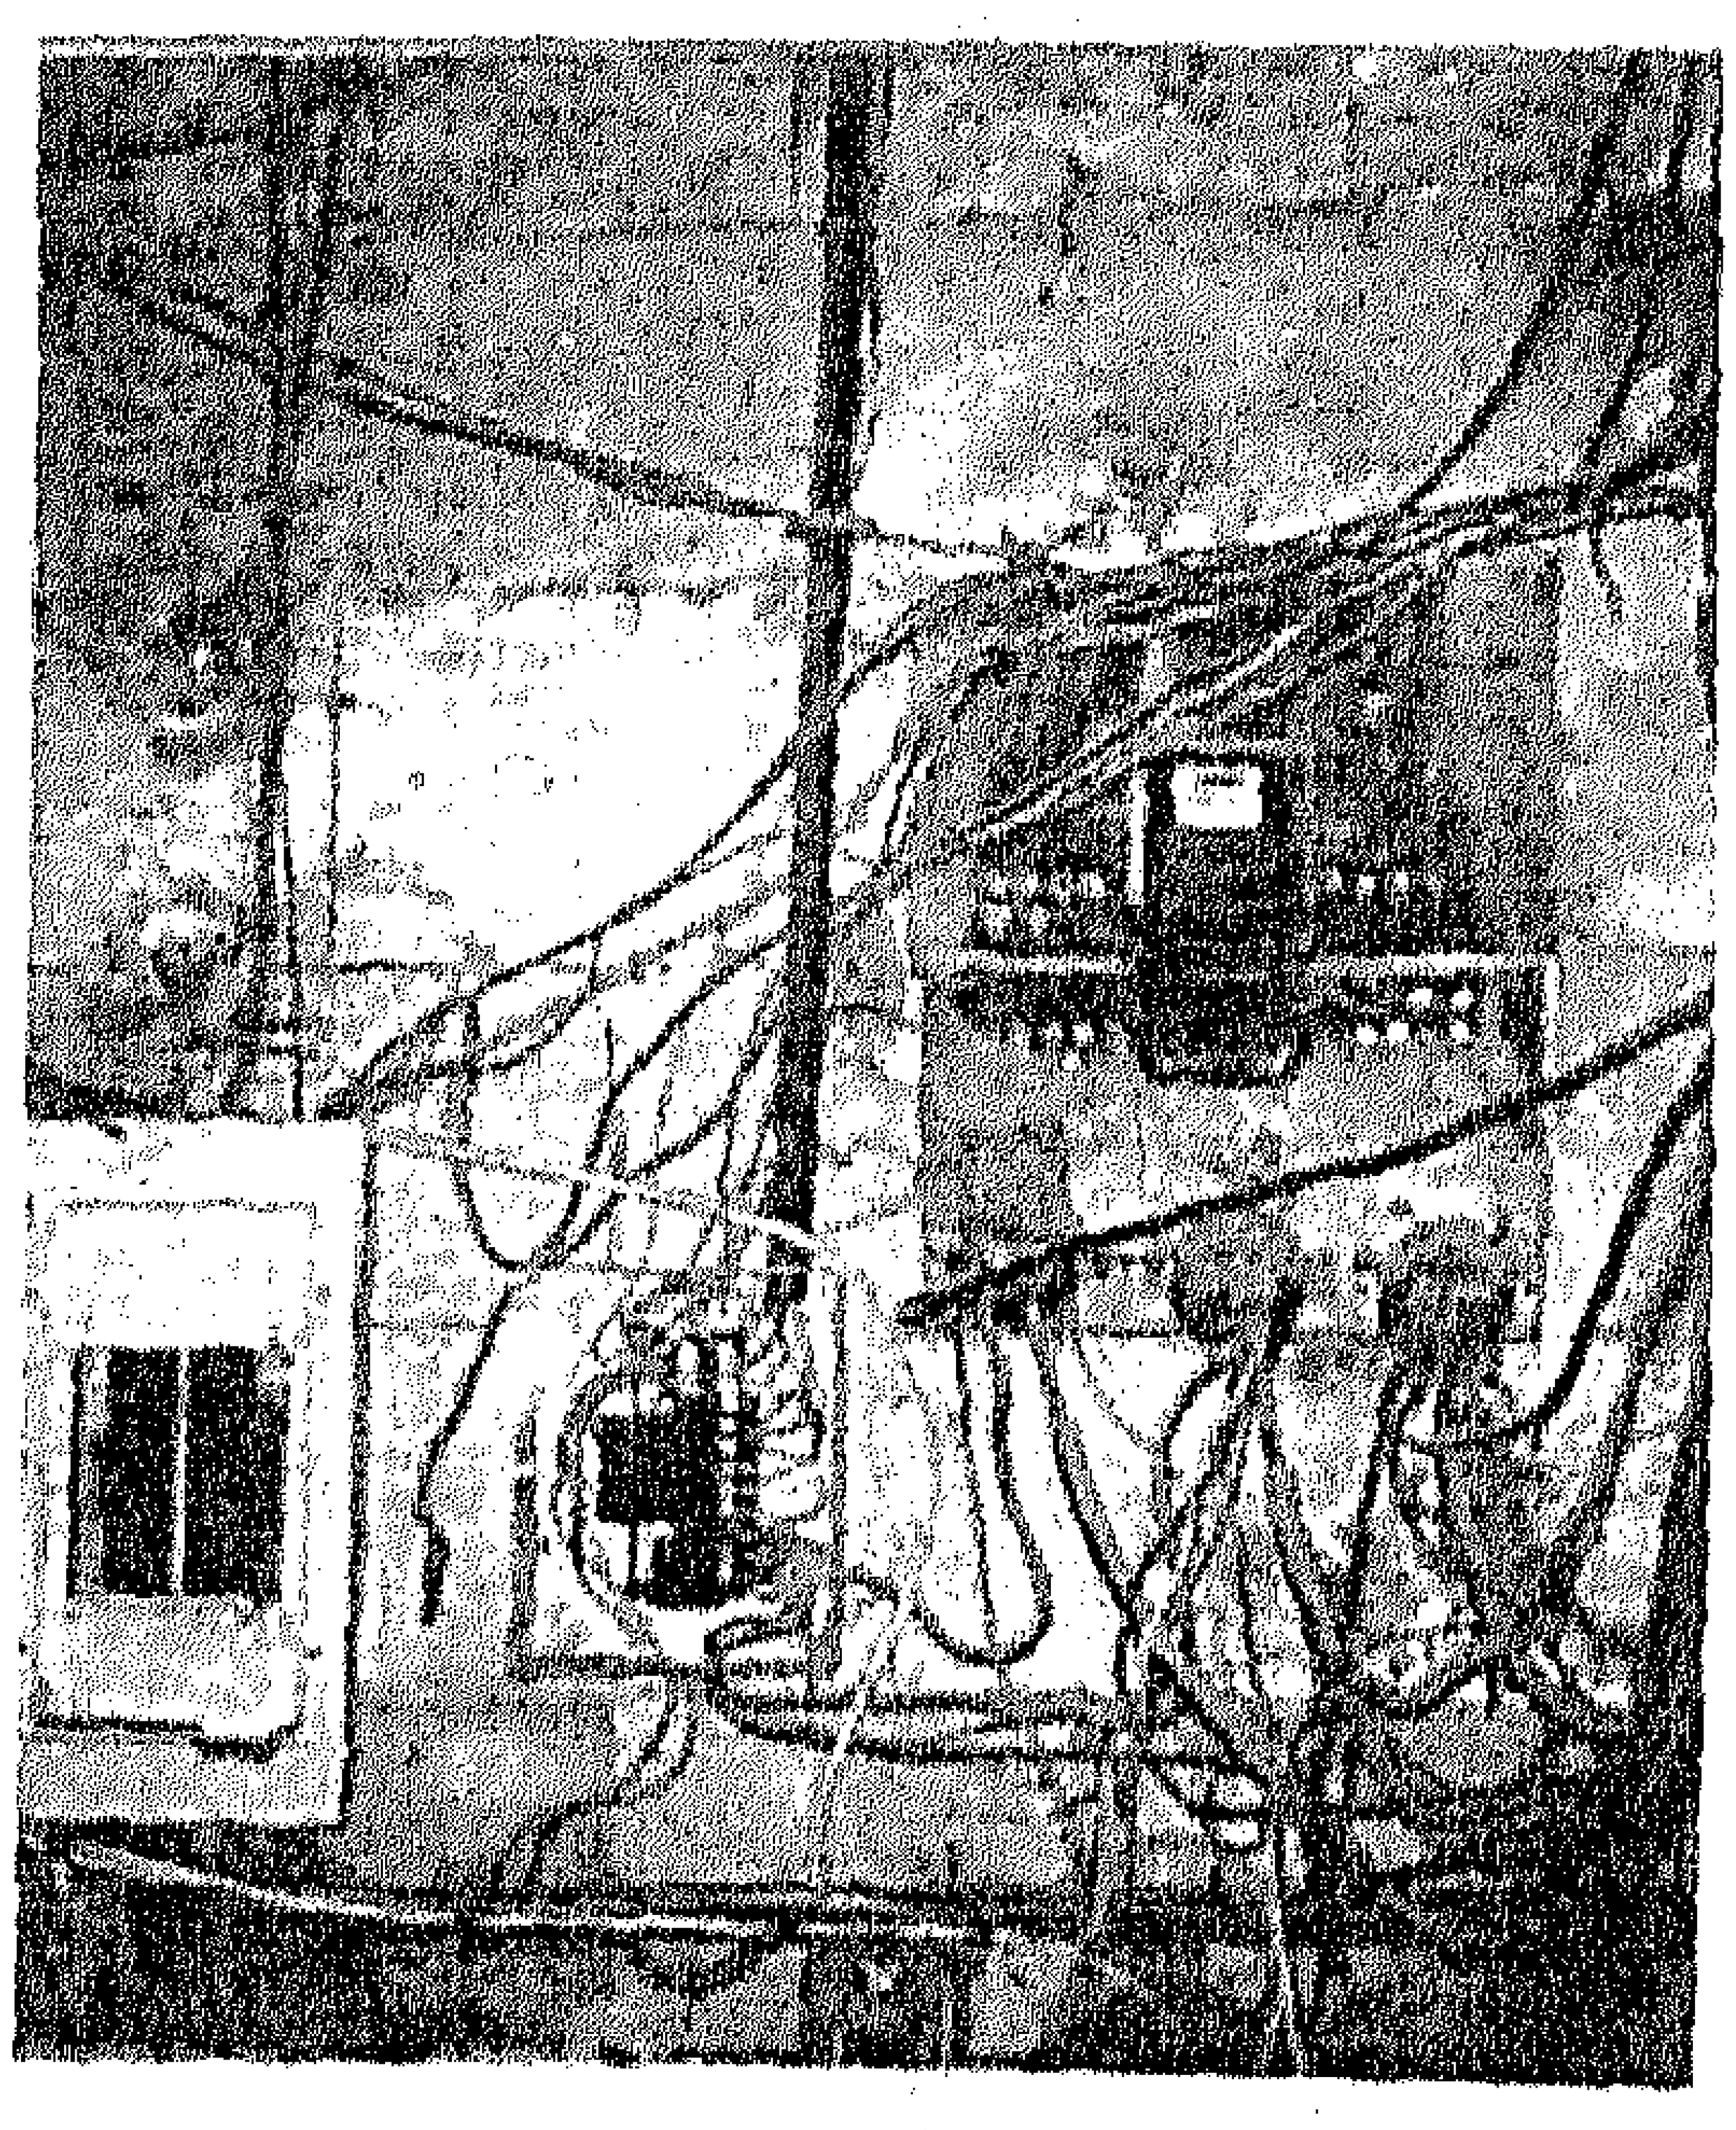
صورة رقم (٦٠) توضح الوضع الخاطيء بالتوصيلات الكهربائية بسراى المسافرخانة

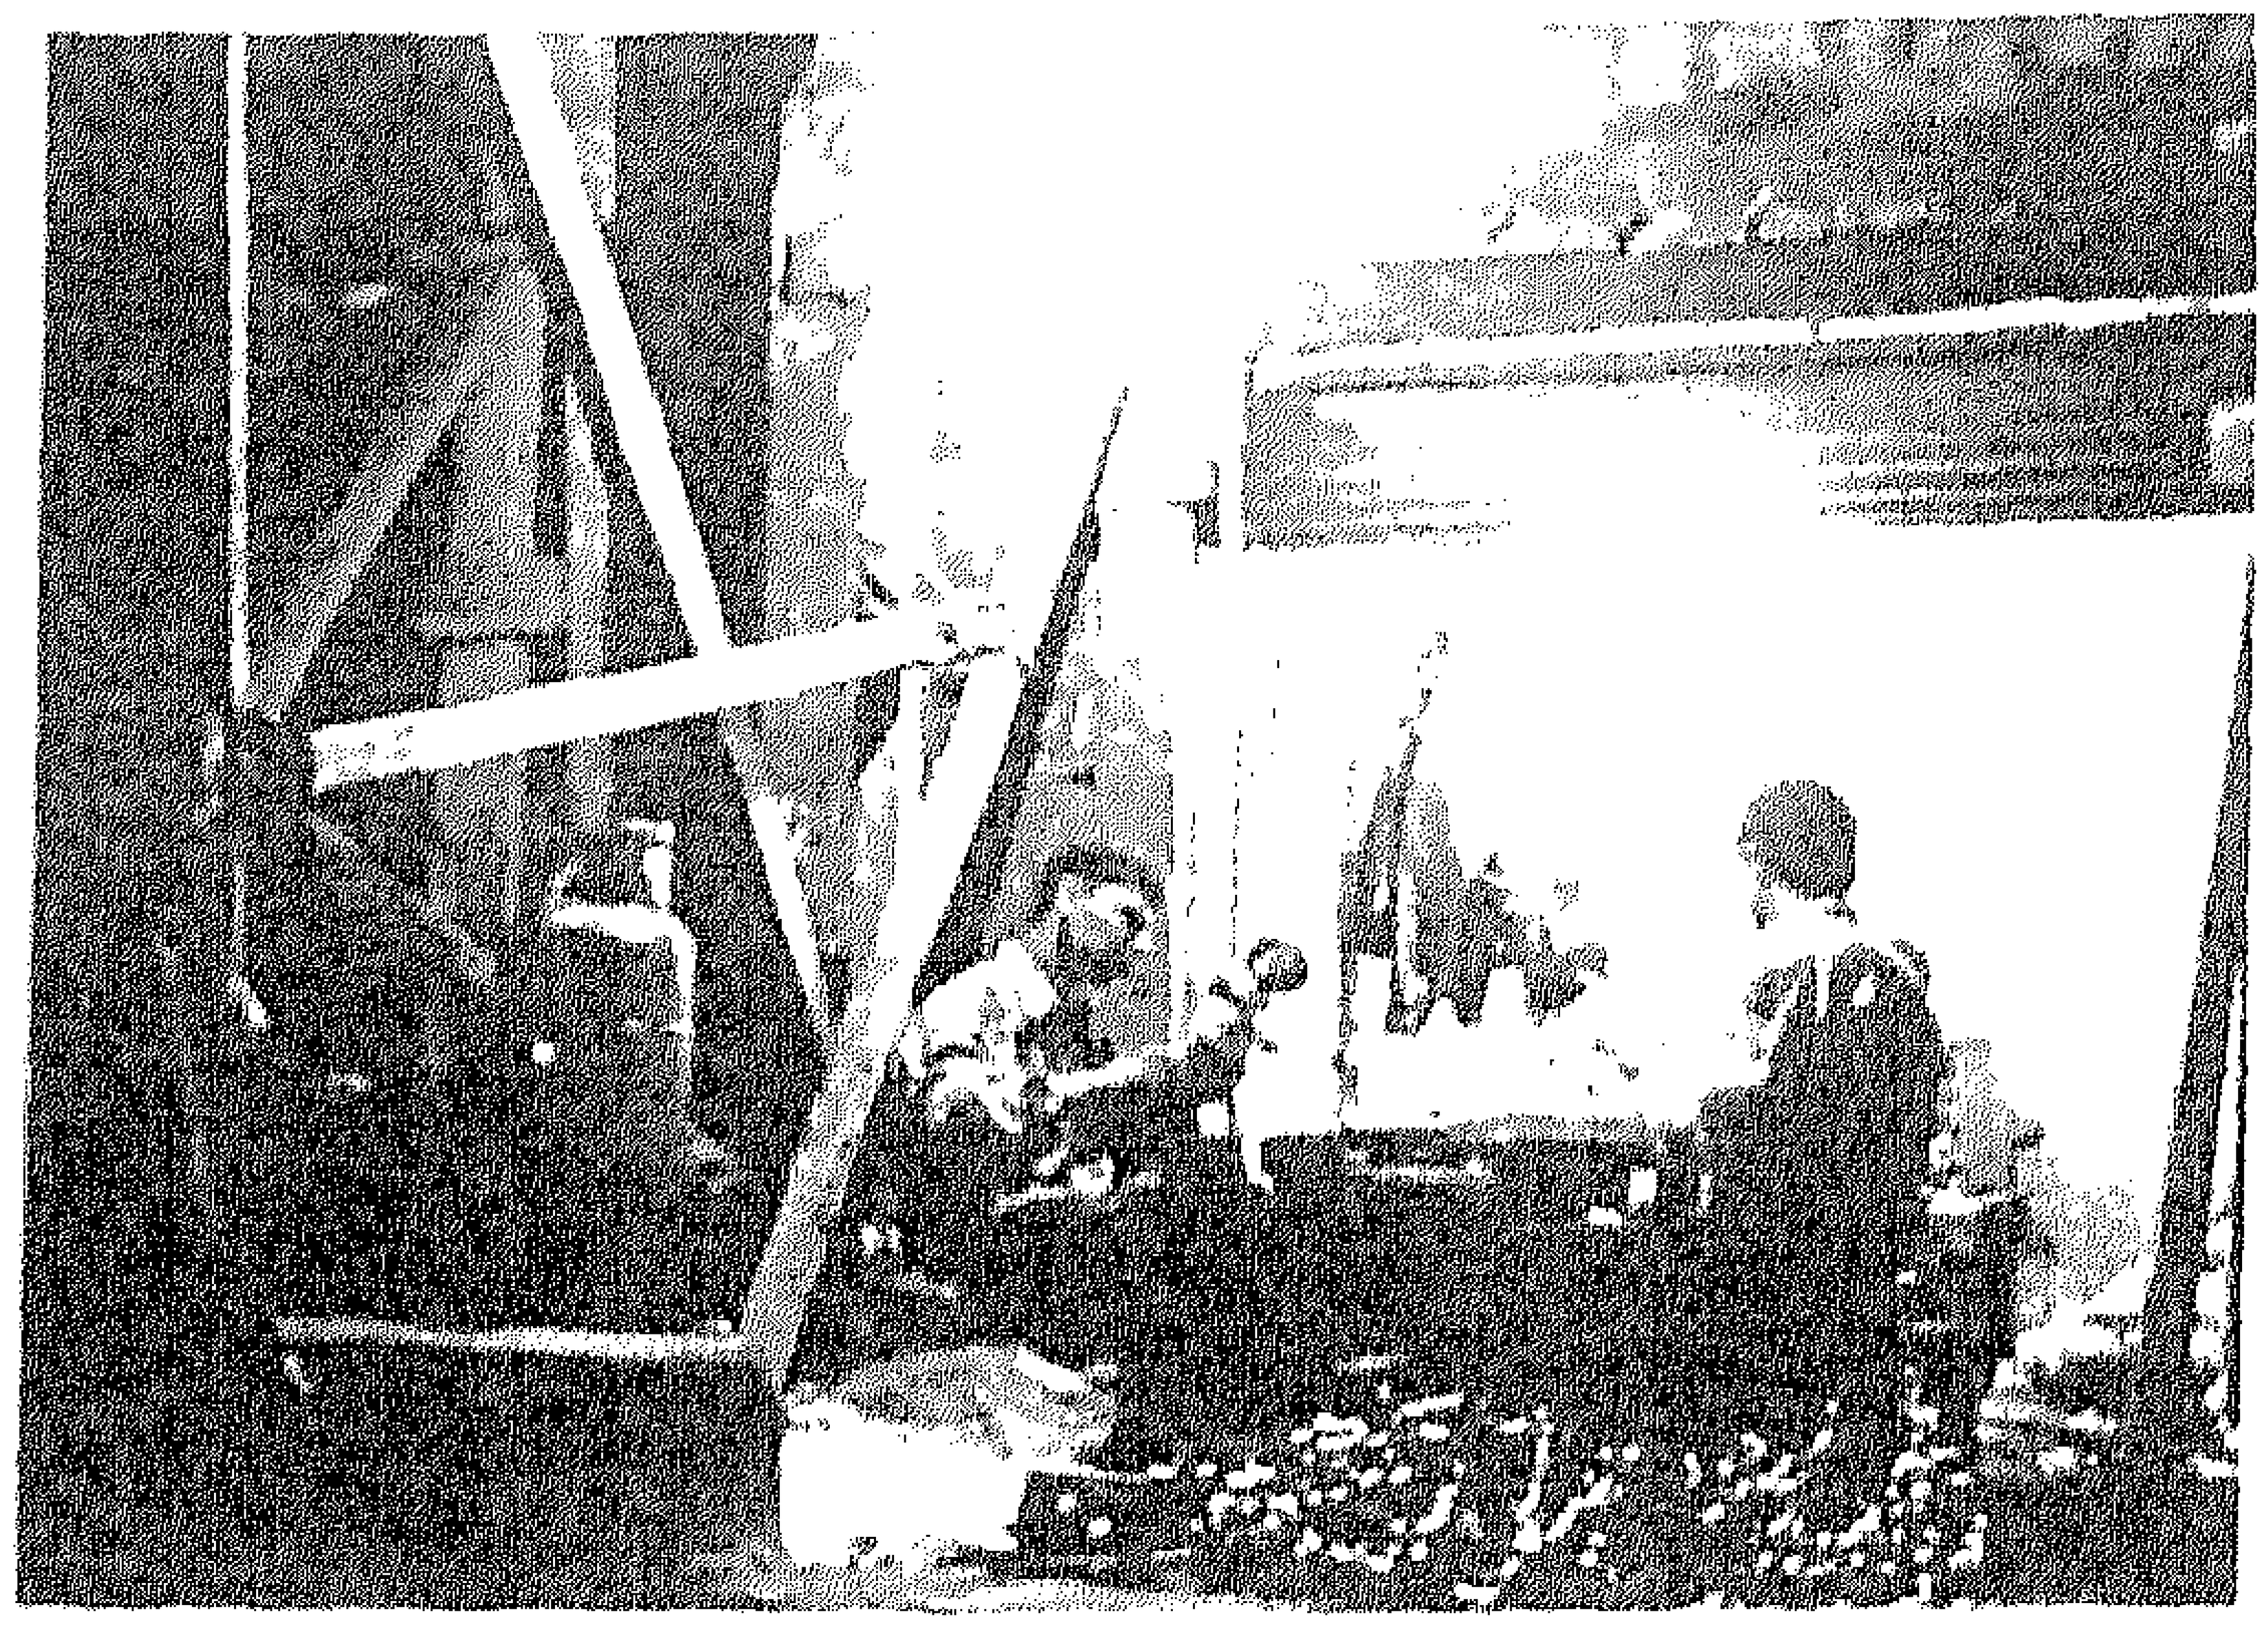
صورة رقم (٦١) توضح خطورة الوصلات الكهربائية بوكالة الغورى
عن : القاهرة التاريخية

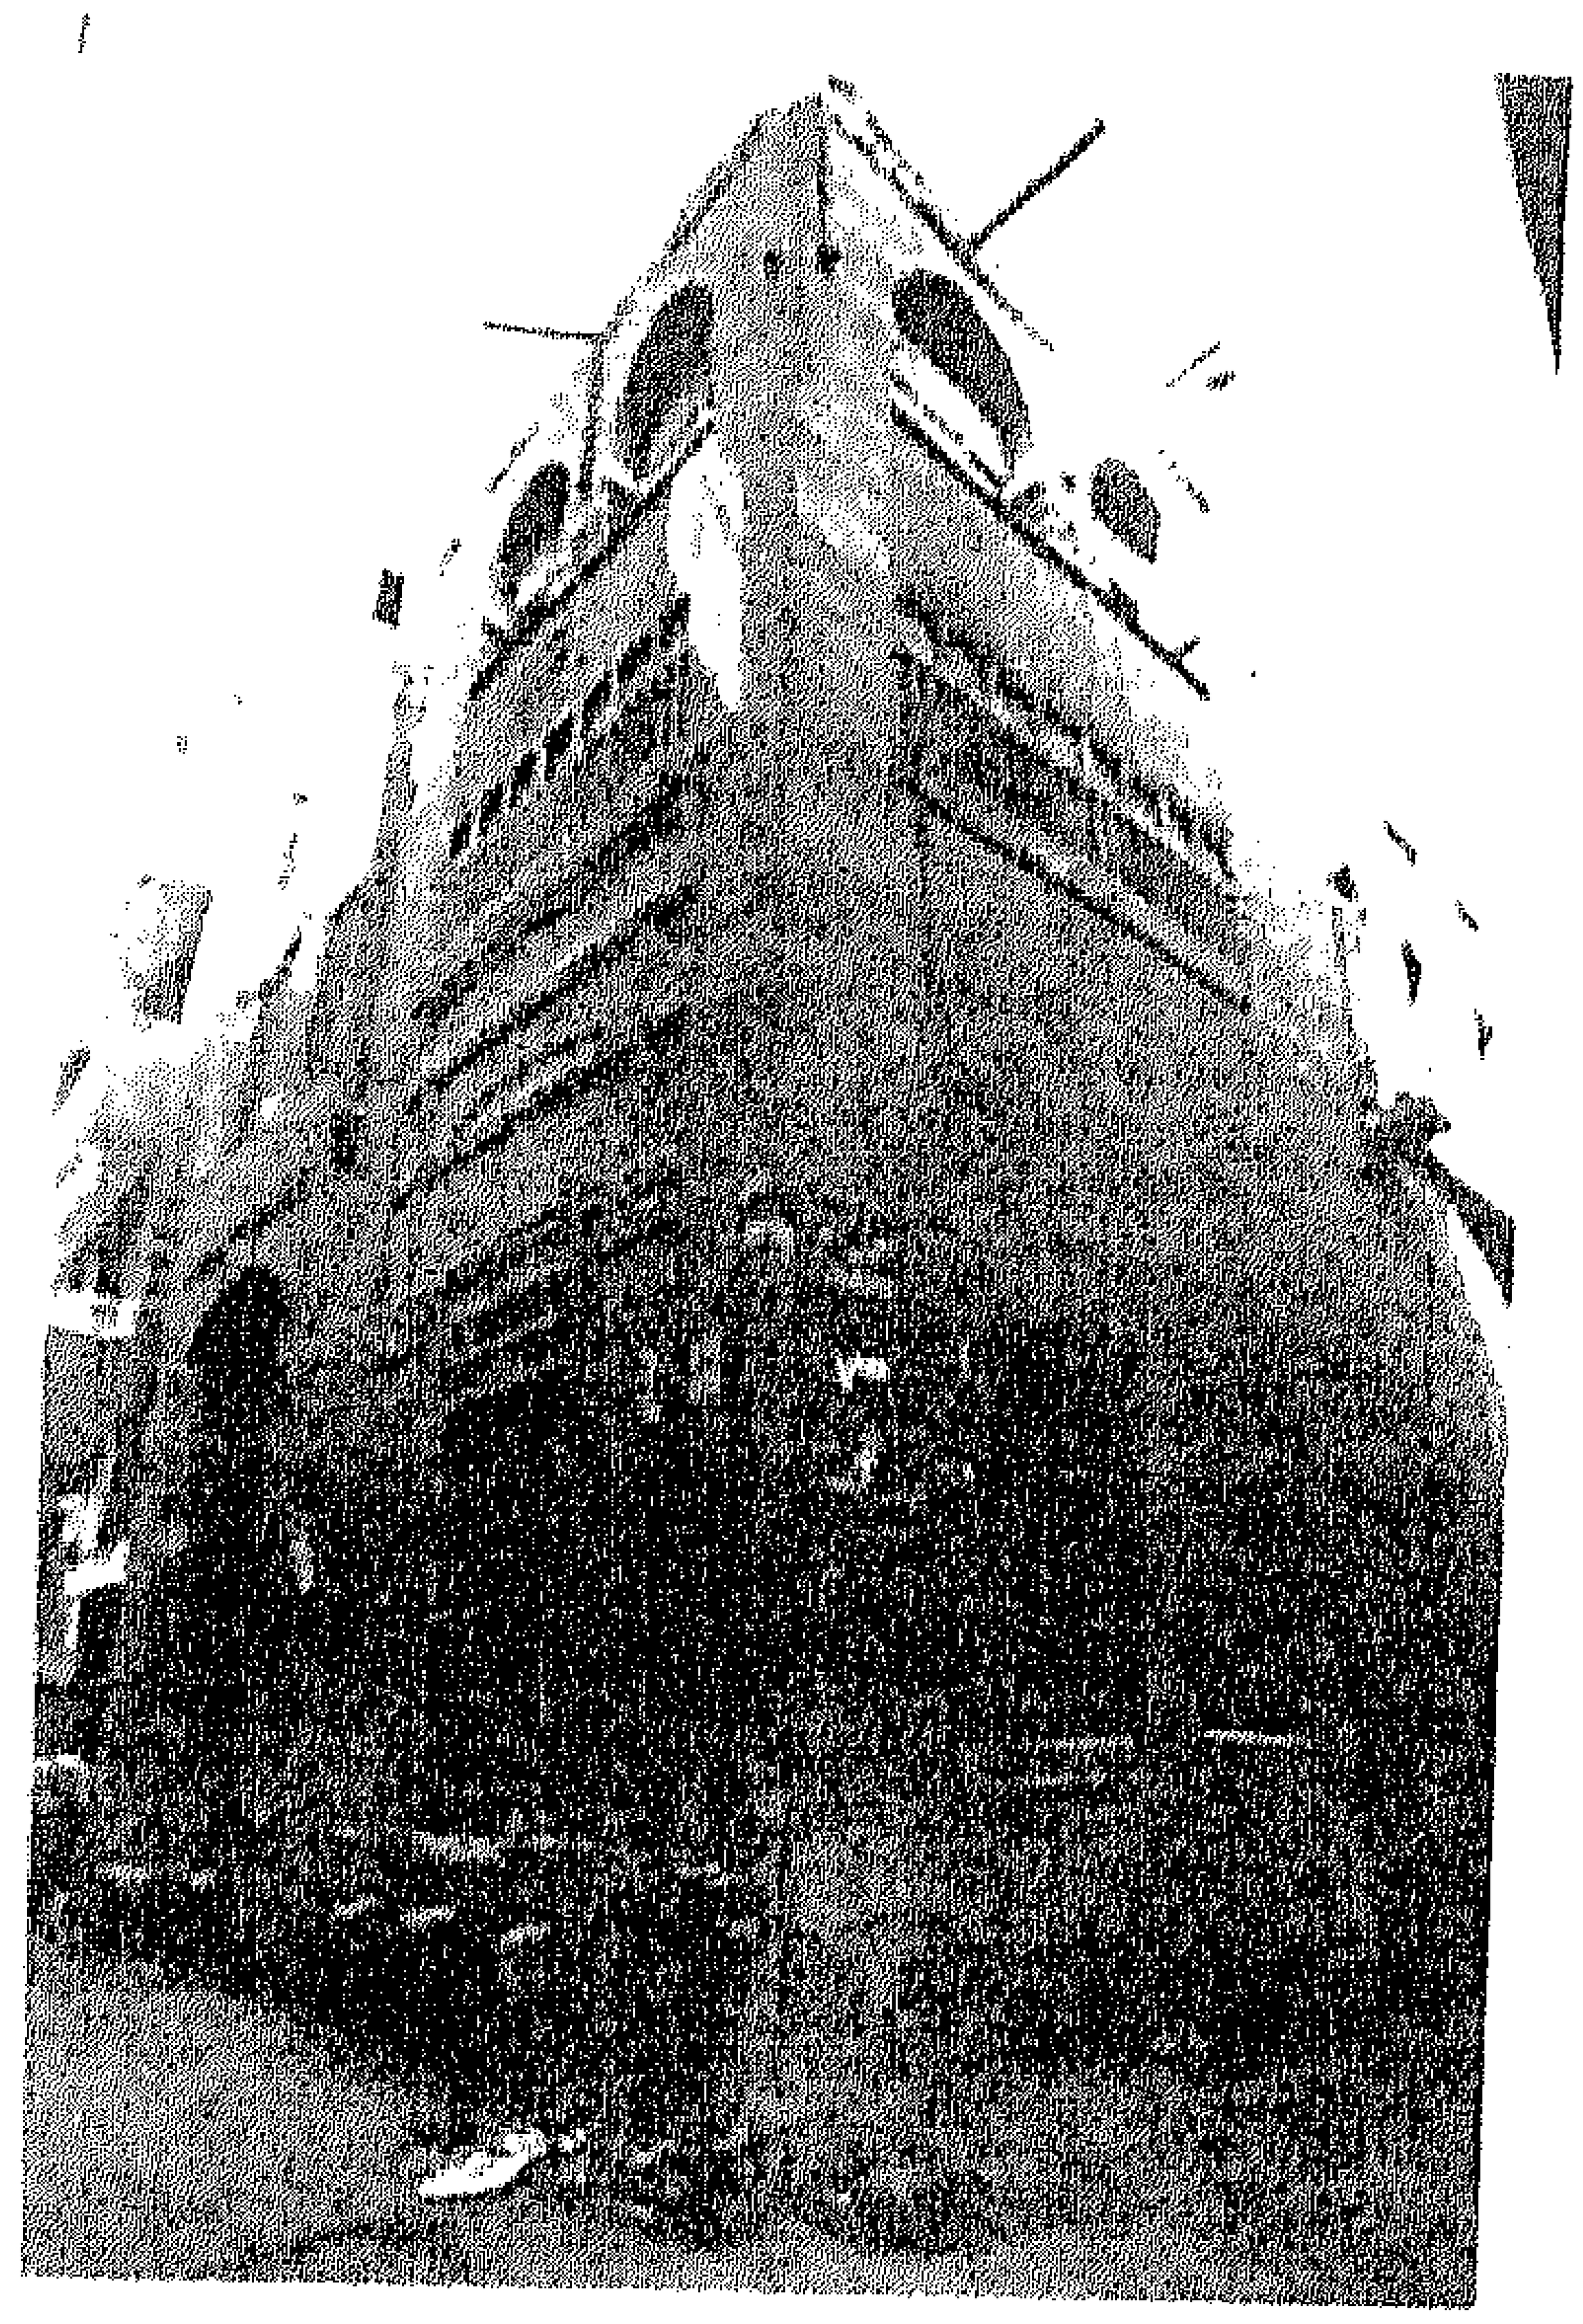
صورة رقم (٦٤) توضح أكشاك تشوه المظهر الأثرى
وتخفى واجهات مسجد المؤيد شيخ
